## ガラス溶解炉 A2 区 4 号遺構

## 製鋼炉・ガラス溶解炉 A1 区 35 号遺構

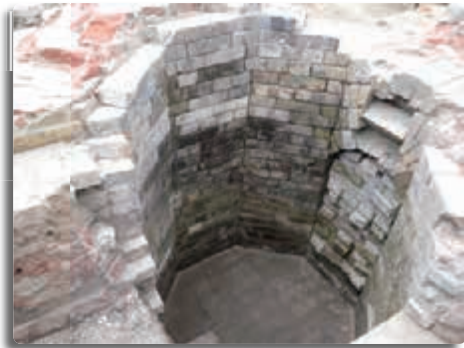
八角形の煙突

平面が八角形の煙突で、内壁は耐火レンガ、外壁は赤レンガを積み上げて構築されています。燃焼部側の一边はアーチ状の孔が設けられ、耐火レンガで閉塞されています。

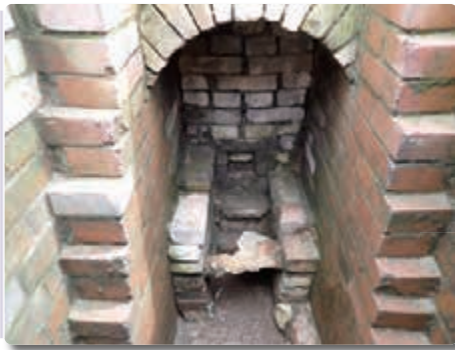
2 燃焼施設

赤レンガによる枡状の構造物で、南隅には鉄棒を架設した昇降施設が伴います。煙突との連結部分には耐火レンガを用いた焚口があり、ここで燃焼を行ったものとみられます。

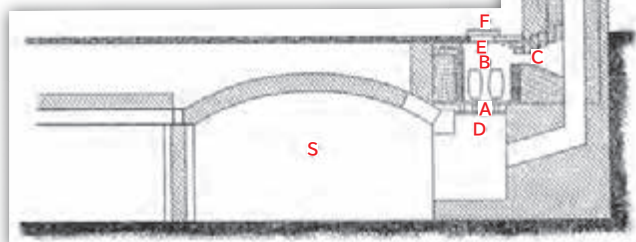
右図下は、（おかいてつぎ）『坩堝製鋼と電気製鋼』により紹介されたイギリス・シェフィールドのコークス坩堝炉の断面図です。図中 A は火床、B は溶解室、C は煙路、D は灰落し、E は装入口、F は装入口の蓋、S は隧道を示しています。
